АКТ

Наименование объекта культурного наследия «Дом жилой», 1894 г.

Адрес объекта культурного наследия Смоленская область, Вяземский район, г. Вязьма, ул. Ленина, д. 17.

Дата проведения осмотра объекта культурного наследия «07» октября 2019 г.

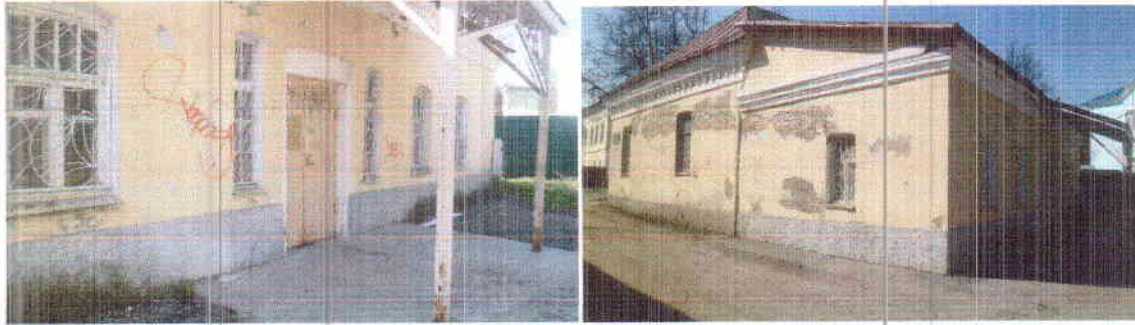
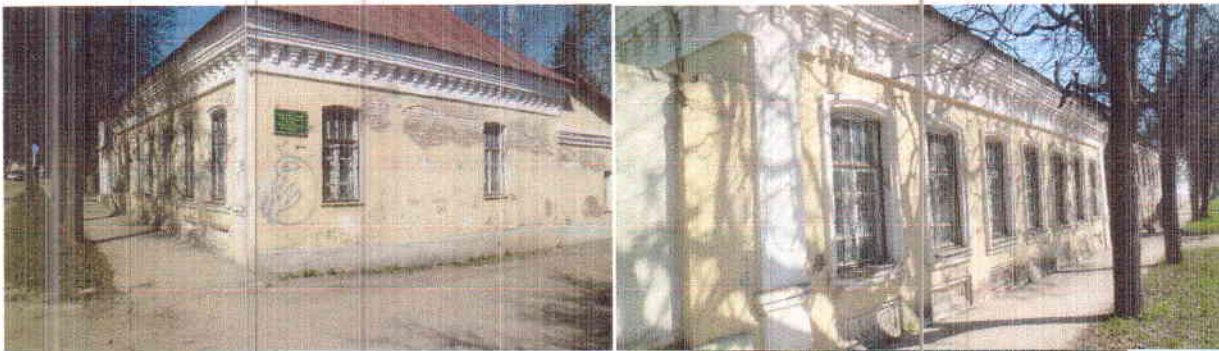
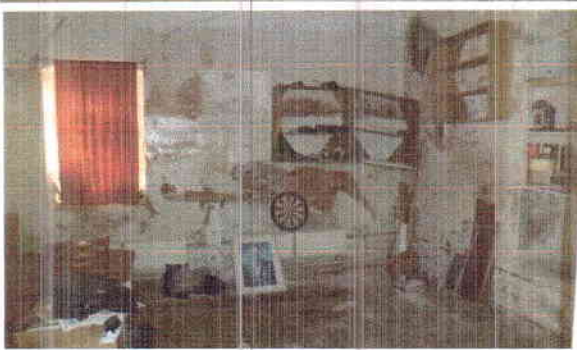
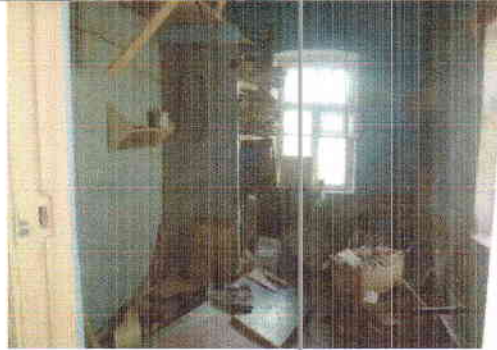
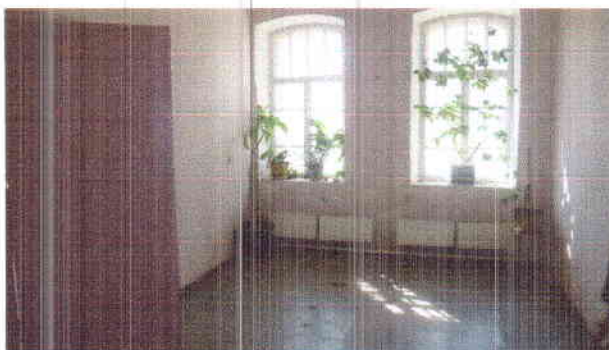
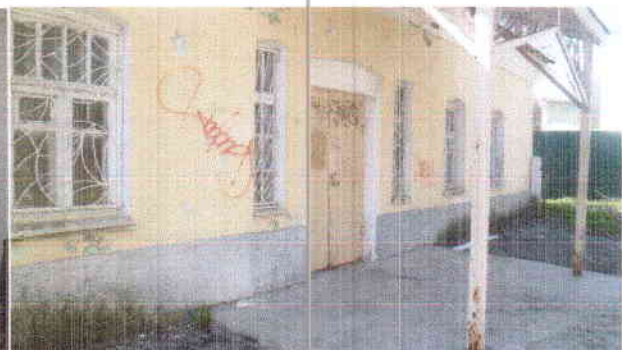
Приложение

фотографические изображения объекта культурного наследия (памятника истории и культуры) народов Российской Федерации регионального значения «Дом жилой», 1894 г. (Смоленская область, Вяземский район, г. Вязьма, ул. Ленина, д. 17.)
